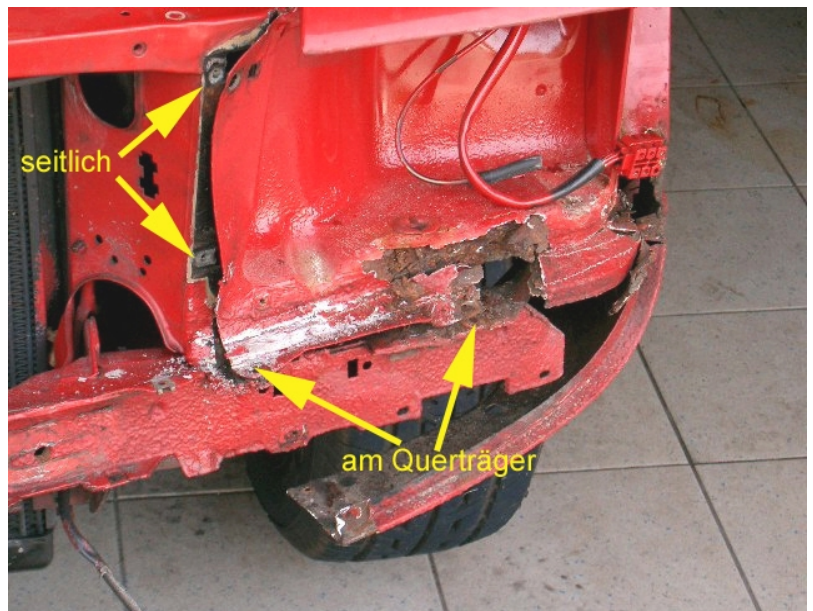
Abbildung 40: Befestigung Kotflügel links

Wegen der schweren Rostschäden der Kotflügel ging ich respektlos zu Werk. Die Trennung des linken Kotflügels geschah in drei Schritten. Der erste Schritt war die Trennung von Kotflügel und Querträger. Mit dem Schraubendreher durchtrennte ich die beiden verrosteten Blechteile innerhalb von Sekunden, da an der Stelle nur Rost und kein Blech mehr vorhanden war. Am Stehblech stach ich den Schraubendreher ein und mit einem kräftigen Ruck zog ich den Schraubendreher nach außen.
